## Technische Service Information

3108

Problem: Parkbremse - Seil Parkbremse lose

Marke:	Modelle:	Modelljahr:		VIN:		Motoren:	Getriebe:
		von	bis	von	bis		
Opel, Vauxhall	Ampera	2012	2013	CU000001	DU999999	Alle	Alle

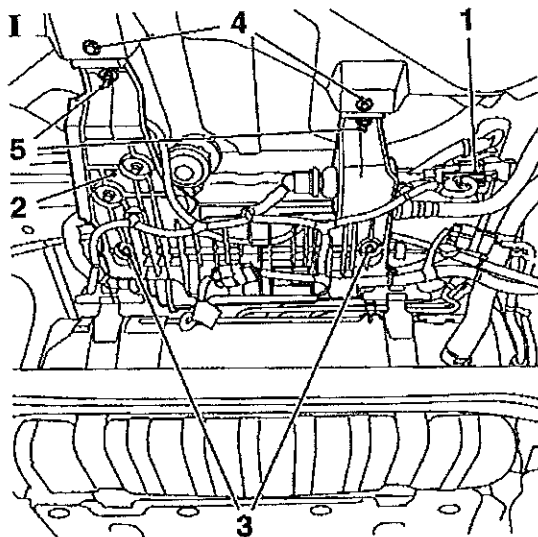
Klackendes Geräusch bei Betätigung der Parkbremse.

Zu viel Spiel zwischen Parkbremsseil und Halter.

1. Fahrzeug anheben
2. Kabelsatzstecker trennen (Bild I, 1)
3. Halter (2) lösen
  - 2x Schraube Halter (3) ausbauen
  - 2x Schraube Luftabweiser (4) ausbauen
  - 2x Mutter Halter (5) ausbauen
  - Halter mit Draht sichern damit die Kabel nicht auf Zug sind

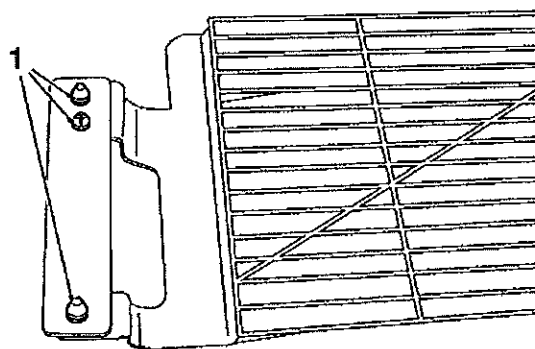
I

Kühlmittelaustritt an Fahrzeugvorderseite aus dem Kühler für den Batteriekühlmittelkreislauf.

Kühler durch Steinschlag oder Fremdkörper Kontakt beschädigt.

Hinweis:  
Dieses Material muss lokal bezogen werden.
4. Schnittkanten mit Feile entgraten und abrunden
5. 3x Bohrung wie gezeigt in beiden Halterungen bohren (Bild I)
  - 3x Bohrung markieren, die Halterung des Kühlergitters als Vorlage verwenden
  - 3x Bohrung mit 6.3mm Bohrer bohren
6. 2x Halterung an neues Kühlergitter anbauen (1)

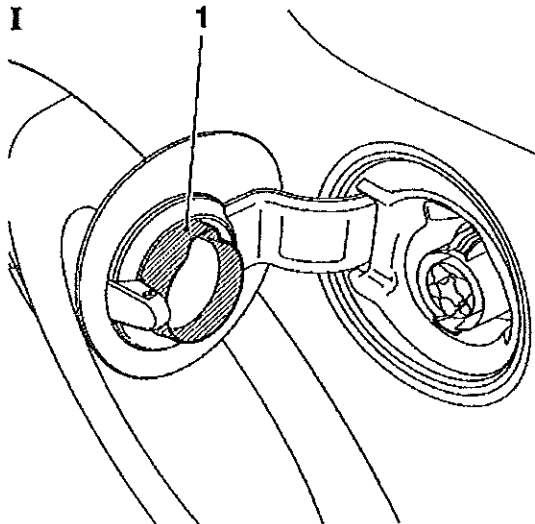
Kunde beanstandet das die Ladeklappe nicht öffnet, die Motorkontrollleuchte kann leuchten, DTC P0CD2 kann gesetzt sein.

Unter bestimmten Umständen kann die Gummidichtung der Ladeklappe klemmen oder festfrieren.

**2. Dichtung Ladeklappe mit Spezial Öl benetzen (Bild I, 1)****Hinweis:**

Spezial Öl auf die Innen- und Außenseite der Dichtung auftragen (schraffierte Fläche).
