DOC ID: BST4014 VERSION: 2.0 VERÖFFENTLICHUNGSDATUM: 28/01/2012 AKTUALISIERT: 28/04/2012

Verklebte Antriebswelle - Fehlende Service Information

<h1 style="margin: 0;">Technische Service Information</h1>	2469
--	------

Marke:	Modelle:	Modelljahr:		VIN:		Motoren:	Getriebe:
		von	bis	von	bis		
Opel, Vauxhall	Insignia	2008	-			A20DT, A20DTC, A20DTH, A20DTJ, A20DTL	
Opel, Vauxhall	Astra-J	2010	-			A13DTE, A17DTJ, A17DTR, A20DTH

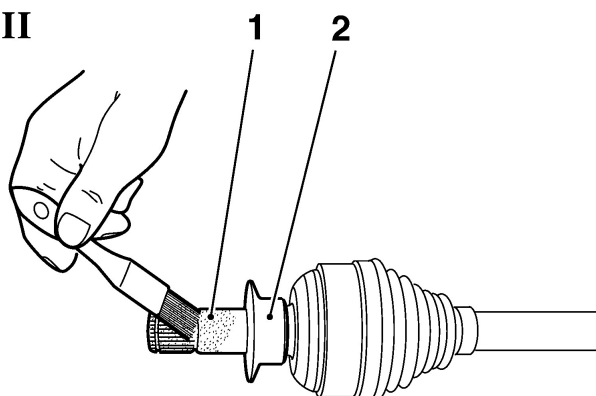
II

Optionen:	Nur Fahrzeuge mit Frontantrieb.
Beanstandung:	Antriebswelle rechts kann nicht von Zwischenwelle getrennt werden.
Ursache:	Die Antriebswelle rechts ist mit der Zwischenwelle (Sicherungsmasse) verklebt.

2. Verklebung der Antriebswelle rechts mit Zwischenwelle,

- Zwischenwelle und Zapfen der Antriebswelle reinigen
- Ölschleuderring auf inneren Antriebswellenzapfen montieren
- Inneren Antriebswellenzapfen mit Sicherungsmasse bestreichen
- Lager und Flansch auf Zwischenwelle montieren
- Antriebswelle und Zwischenwelle zusammenstecken.

Die Aushärtung der Sicherungsmasse dauert bei 21°C ca. 12 Stunden.
 Sicherungsmasse vor oder nach dem Einbau aushärten lassen, bei
 Aushärtung nach Einbau darf das Fahrzeug nicht gefahren werden, kann
 jedoch komplettiert und geschoben werden.
